## **ANÁLISIS DE PROBLEMAS DE CORROSIÓN EN DOS COLECTORES SOLARES CON ACUMULACIÓN INTEGRADAS, CONSTRUIDOS CON SIMILARES MATERIALES Y MÉTODOS**

<sup>1</sup>Grupo de Energía Solar – Facultad de Ingeniería – Universidad Nacional de Río Cuarto

**RESUMEN:** En este trabajo se analizan problemas de oxidación que ocurrieron en dos equipos de calentamiento de agua mediante energía solar, que son prototipos de colectores solares con acumulación integrada. Los equipos son geoméricamente diferentes, pero han sido construidos con materiales similares. Se concentra el estudio en cada absorbedor-almacenador, para los cuales se ha utilizado chapa de acero negro como materia prima principal. Dichos equipos, que funcionaron muy bien térmicamente, presentaron pérdidas de agua al cabo de unos años por perforaciones causadas por oxidación. La diferencia en los intervalos de tiempo en que ocurrieron las perforaciones motivó el presente estudio, ya que en uno de ellos el intervalo fue bastante más corto. En búsqueda de las razones que ocasionaron estos problemas, los equipos fueron desmontados de sus aplicaciones rutinarias, y sus componentes absorbedor-almacenador fueron cortados y abiertos en sector

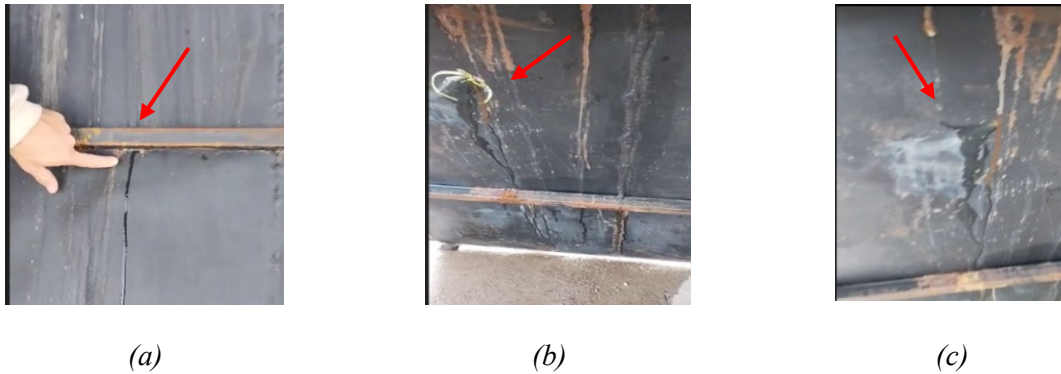
Se identifican en la Fig. 2 b, tres puntos (I, II y III) en los cuales se localizaron pérdidas de agua. Estos lugares de pérdidas se muestran ampliados en la Fig. 3a, 3b y 3c.

Figura 3 Pérdidas de agua en el CAI pa (a) en la parte anterior (b) y (c) en la parte posterior

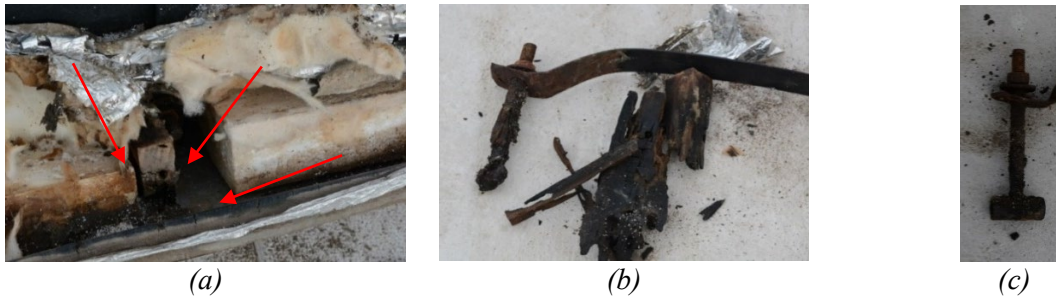
En los dos CAI, las distintas partes del equipo se fijan entre sí por piezas de madera. En el CAI oval estos soportes (principalmente los inferiores estaban deteriorados por el contacto permanente con las pérdidas de agua). En las Fig. 4 a b y c, se muestra el estado de deterioro de la parte inferior de la abrazadera que unía el tanque oval con el chasis y la madera.

Figura 4 CAI oval (a) Indicio de deterioro en soportes de madera (b) y (c) anclajes deteriorados.

- h- En el CAI oval se debe proveer un sistema de expulsión de agua en la parte inferior, a fin de que si existe presencia de agua no se deterioren los sistemas de anclaje que están compuestos por madera y tornillos de acero.

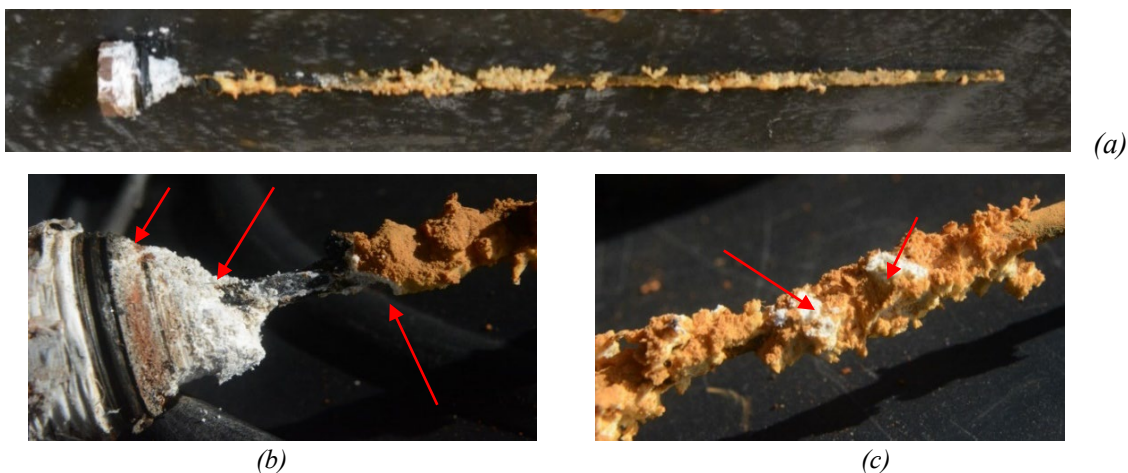
Continuando con el análisis, al extraer los ánodos de sacrificio de magnesio en sendos tanques, que se muestran en las Fig. 5 a, b, c y Fig. 6 a, se observó que el magnesio había reaccionado totalmente y se consumido, por lo que ya no brindaba protección anódica. Cabe destacar que en otro equipo CAI pa (gemelo al estudiado), a los tres años se le realizó el cambio del ánodo de sacrificio y todavía tenía más de la mitad de magnesio, por lo que la protección catódica debería durar como mínimo más de 5 años. En el caso mostrado, se deduce que el ataque al ánodo de sacrificio fue más intenso.

Figura 5 Ánodo de sacrificio (a) Vista total (b) Sales de magnesio (c) Óxidos marrones depositados

- f- Una posible solución para poder realizar el cambio del ánodo de sacrificio cuando sea necesario (un usuario en general no controla el tiempo de uso del mismo) sería colocar una cascada de ánodos de sacrificio a fin de que cuando se termine el primer ánodo (el de menor potencial) continúe el próximo y este active un mecanismo indicador para obligar al cambio de dichos ánodos.

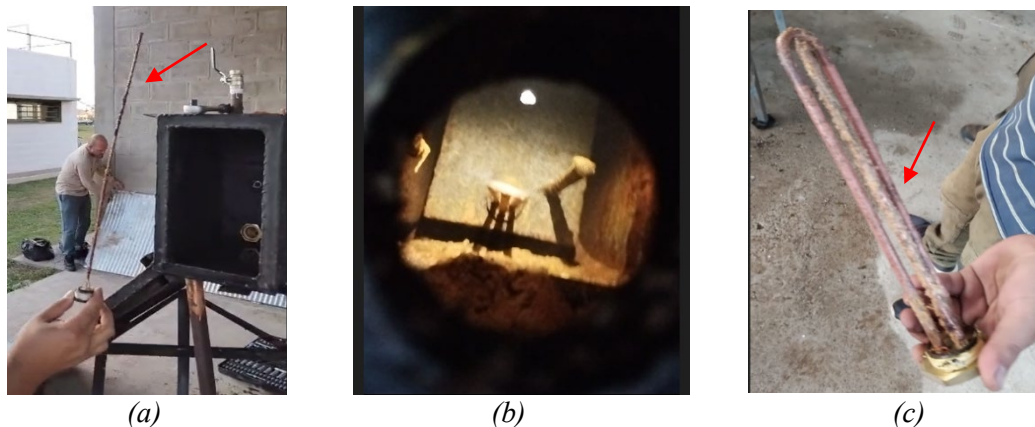
En el caso de las resistencias eléctricas, Fig. 6 b y c, en el CAI pa, se observó que estaban en funcionamiento y no presentaban incrustaciones de sarro. Lo que llamó la atención es que las incrustaciones se encontraban en la vaina que portaba la termocupla para censar la temperatura, ésta presentaba un color blancuzco (probablemente sarro incrustado).

Figura 6 CAI pa (a) Ánodo de sacrificio (b) Vista al tanque desde el acople de la resistencia (c) Resistencia con la vaina de termocupla

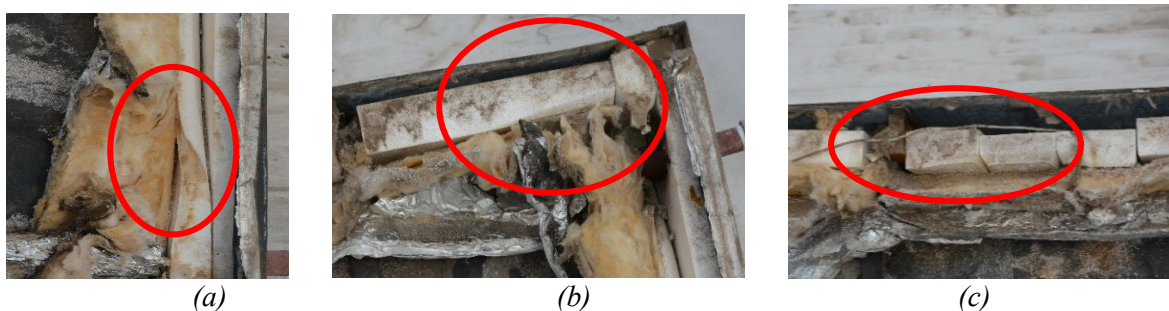
También el CAI oval presentó problemas de aislación térmica, producto de un sobrecalentamiento en verano que no estuvo en funcionamiento, ello se evidencia por la degradación térmica del poliestireno expandido (Fig. 7 a, b y c). Al extraer el tanque oval se notó que, en la parte posterior, (Fig. 8 a, b y c), presentaba una zona de herrumbre y posibles perforaciones causadas por oxidación por lo que se decidió examinarlo también por disección.

Figura 7: CAI oval (a) (b) y (c) Vista de la degradación térmica del poliestireno expandido.

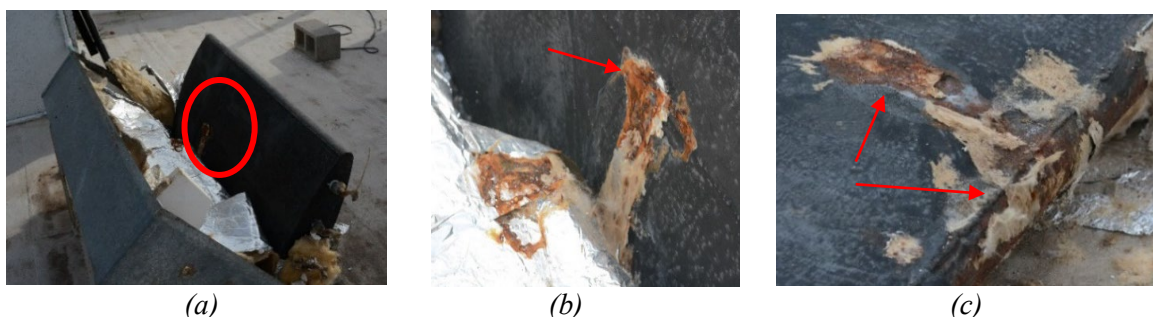
Figura 8: CAI oval (a) Vista de la parte posterior (b) y (c) zona de óxido localizada.

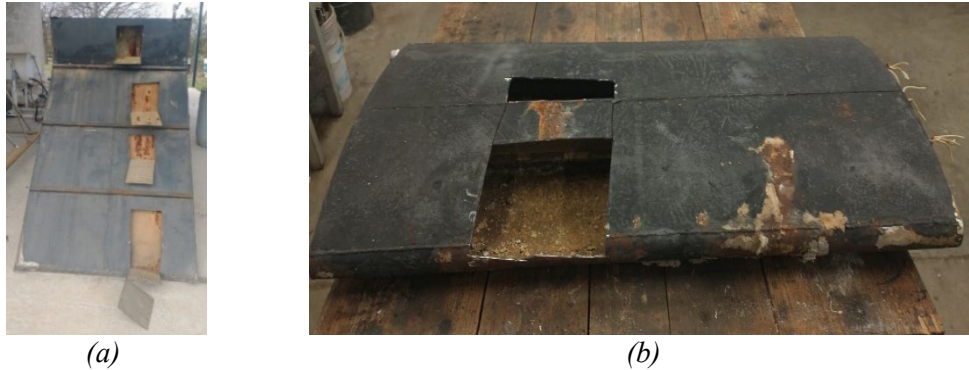
En las Fig. 9 a y b se muestran las distintas disecciones realizadas a los dos equipos. En el CAI pa se decidió por un corte a la altura del tanque y tres en el colector a distintas alturas, la primera para ver el interior del tanque y las otras para poder observar la corrosión en las distintas alturas y la presencia de precipitados en el fondo del colector. En el CAI oval se realizaron dos cortes a fin de exponer la principal picadura, luego de su análisis visual en el exterior.

*Figura 9 Cortes de inspección (a) en el CAI pa y (b) en el CAI oval*

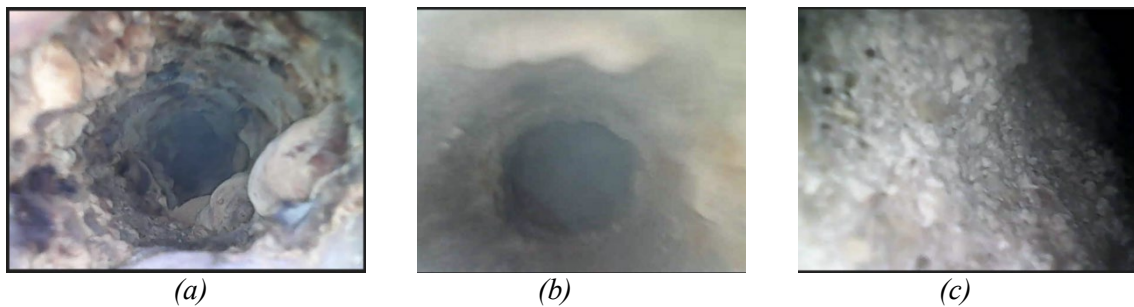
En el CAI pa se observaron, primero por una cámara endoscópica, distintas situaciones, (Fig. 10 a b y c). La primera, es que en la entrada de agua fría hay una deposición de gran cantidad de sarro en el interior de la cañería, lo cual se debe al contacto de dicha cañería con el agua muy caliente del tanque. Por otro lado, se observa que la cañería de salida de agua caliente no presenta mayormente incrustaciones. Por último, se ve que en el tanque debajo de los ánodos de sacrificio se encuentra gran cantidad de precipitados blanquecinos (se presume que son sales de magnesio).

*Figura 10 CAI pa (a) Entrada de agua con sarro (b) Salida de agua sin sarro (c) Fondo del tanque.*

- g- El sistema de alimentación de agua fría en el colector CAI pa debería cambiarse ya que, al ingresar al equipo a través del tanque, y este contener agua caliente, causa la precipitación de sales en el conducto de ingreso aumentando así la pérdida de carga.

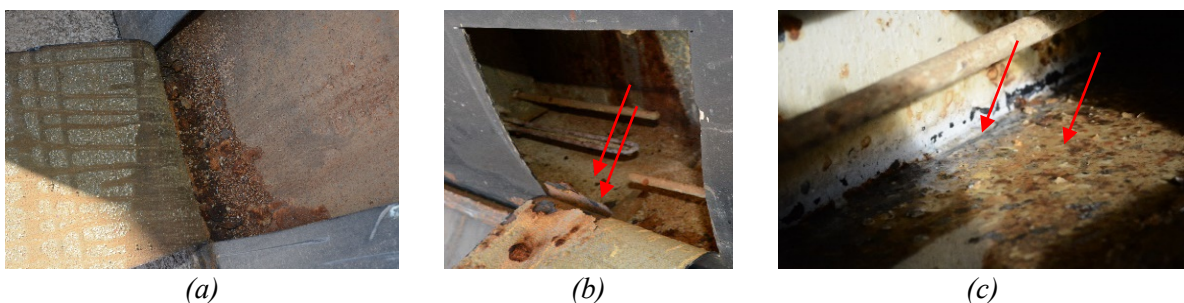
En el CAI oval, con la cámara endoscópica se observó una entrada y salida sin mucha incrustación. Fue dificultoso obtener imágenes del interior por la existencia de un difusor colocado en la entrada para evitar que el flujo entrante rompa la estratificación. Luego, al revisar los interiores de los CAIs, Fig. 11 a, b y c, se observaron con mayor claridad los indicios de precipitados y deterioros por oxidación, los precipitados fueron más abundantes en el fondo del tanque del CAI pa que en el CAI oval, lo mismo que las ampollas formadas por óxidos.

*Figura 11: Precipitados (a) en el fondo colector del CAI pa (b) en el fondo del tanque del CAI pa (c) Interior del CAI oval con precipitados.*

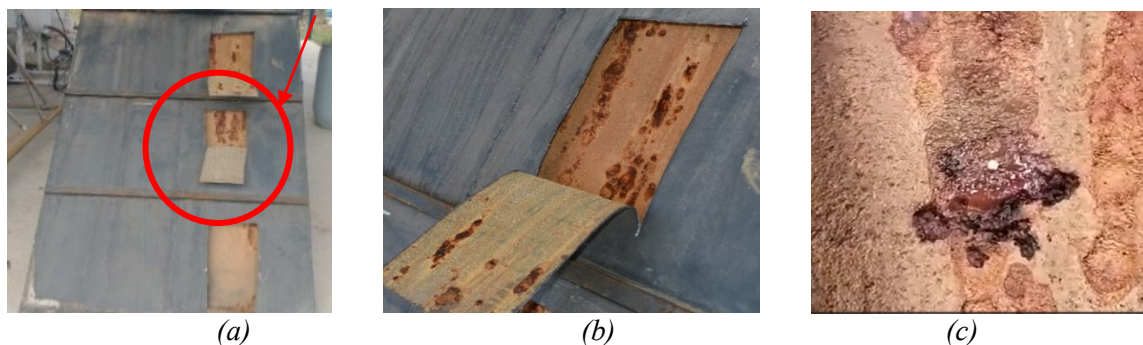
Si se observan ahora las imágenes de las ampollas en las Fig. 13 a, b y c y 14 a, b y c del CAI pa, se ve que existen muchas ampollas de óxido tanto en el sector del tanque como en sector del colector. En el sector del colector se notan dos particularidades: primero, que existen más ampollas de óxido en la parte media, y segundo, que la oxidación se concentra en la parte posterior del colector y no en la parte anterior

(donde está expuesta al sol). Además, se observa que en algunas ampollas, la corrosión ha perforado la chapa y en otras está en ese proceso; y si se realiza un corte, se pueden observar capas de diferentes compuestos incluyendo la capa de pintura protectora.

Figura 13 CAI pa (a) (b) Distribución de las ampollas de óxido y (c) perforación por oxidación

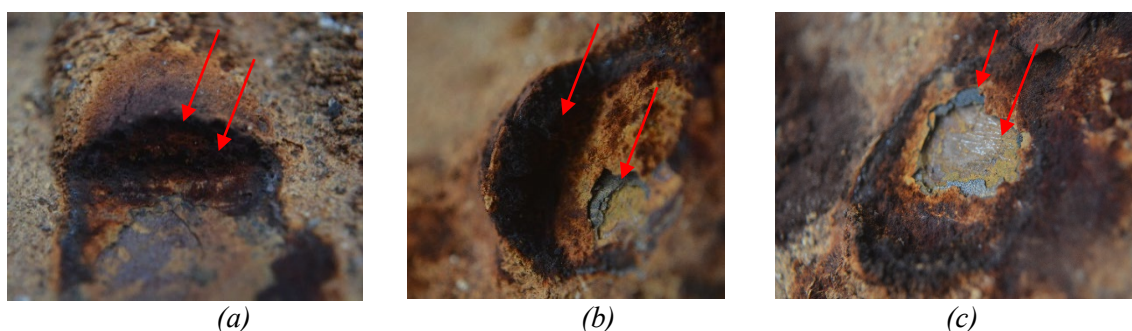
Figura 14 CAI pa en (a) (b) Vista de una ampolla en corte y (c) capa de antióxido y metal base.

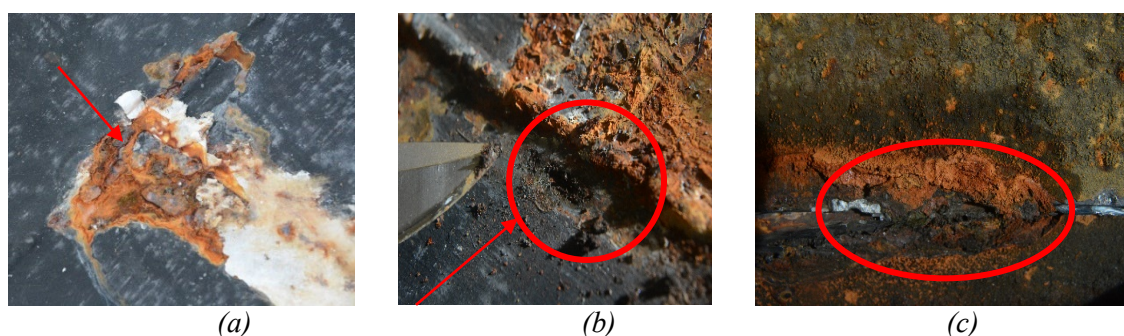
Por otra parte, en el CAI oval se observan mucho menos ampollas y sarro, pero las ampollas actuaron de idéntica forma que, en el otro colector. En este caso (Fig. 15 a, b y c) primero fue raspada la superficie que da al exterior, descubriendo una perforación; luego, al cortar la chapa, se observó la perforación y además se vio que en el interior del colector oval, se desprendió una ampolla, que luego fue fotografiada (Fig. 16 a, b y c), observándose muchas capas de compuestos distintos.

Figura 15 CAI oval (a) Mancha de óxido, (b) Perforacion desde el exterior y (c) parte del interior

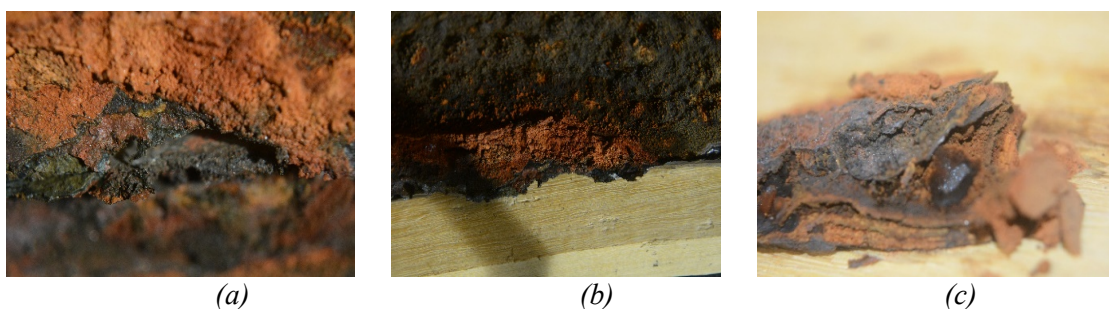
En un trabajo de Rosado (2023) se explica un mecanismo de corrosión localizada, que es posible que exista en los casi. Brevemente, este mecanismo se inicia luego que el agua y los electrolitos se difundieron a través de la capa de pintura y comienza la corrosión; a continuación, los productos de corrosión (generalmente óxidos hidratados) al ser poco solubles, precipitarán dejando al electrolito en condiciones de recibir más cationes. Estos óxidos podrán precipitar sobre el metal y el primer producto formado por la corrosión en el ánodo es el hidróxido ferroso, relativamente soluble, pero si hay provisión de oxígeno los óxidos ferrosos pasarán a férrico mucho menos soluble, creando un medio ácido favorable a la disolución del metal.

Figura 16 (a) (b) y (c) Corte de ampollas de óxido en el CAI oval, mostrando diferentes compuestos.

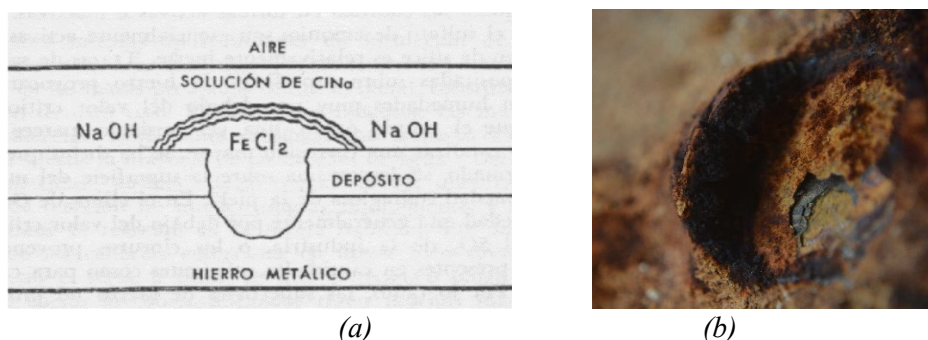
Estos óxidos insolubles crearán una cubierta permeable en donde los iones ferrosos migrarán a través de ella, encontrando condiciones oxigenadas y produciendo más hidróxido férrico. Se formará un microscópico pozo debajo de la ampolla, donde el electrolito será ácido, el proceso se hará continuo y a la larga perforará el metal (picadura), debemos recordar que el volumen del hidróxido férrico formado puede llegar a ser veinte (20) veces de mayor tamaño que el metal original (Fig. 17 a y b). La presencia de algunas sales en el agua, favorece el proceso corrosivo, especialmente en el caso del cloruro, por la gran afinidad que este anión tiene por el hierro con el que forma cloruros y oxiclорuros.

Figura 17 (a) Esquema de la corrosión localizada, extraída de Rosado, 2003  
(b) Ampolla formada en los CAIs
