## **ANÁLISIS DE PROBLEMAS DE CORROSIÓN EN DOS COLECTORES SOLARES CON ACUMULACIÓN INTEGRADAS, CONSTRUIDOS CON SIMILARES MATERIALES Y MÉTODOS**

<sup>1</sup>Grupo de Energía Solar – Facultad de Ingeniería – Universidad Nacional de Río Cuarto

**RESUMEN:** En este trabajo se analizan problemas de oxidación que ocurrieron en dos equipos de calentamiento de agua mediante energía solar, que son prototipos de colectores solares con acumulación integrada. Los equipos son geoméricamente diferentes, pero han sido construidos con materiales similares. Se concentra el estudio en cada absorbedor-almacenador, para los cuales se ha utilizado chapa de acero negro como materia prima principal. Dichos equipos, que funcionaron muy bien térmicamente, presentaron pérdidas de agua al cabo de unos años por perforaciones causadas por oxidación. La diferencia en los intervalos de tiempo en que ocurrieron las perforaciones motivó el presente estudio, ya que en uno de ellos el intervalo fue bastante más corto. En búsqueda de las razones que ocasionaron estos problemas, los equipos fueron desmontados de sus aplicaciones rutinarias, y sus componentes absorbedor-almacenador fueron cortados y abiertos en sector

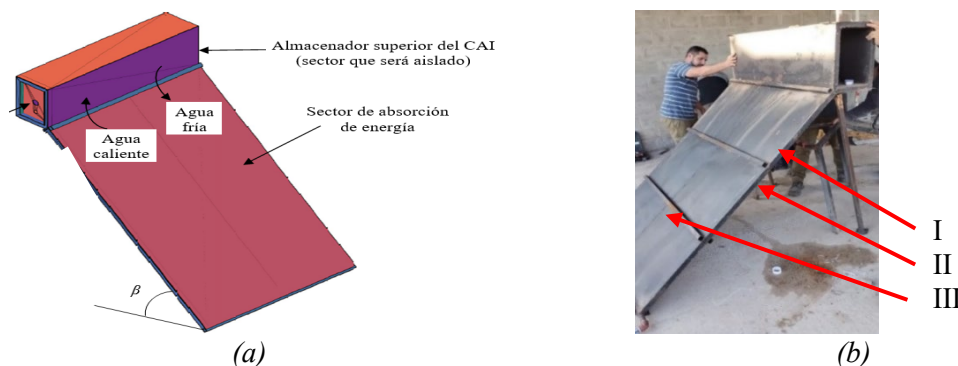
Figura 2 CAI pa (a) Esquema del interior (b) Foto del cuerpo interior

Se identifican en la Fig. 2 b, tres puntos (I, II y III) en los cuales se localizaron pérdidas de agua. Estos lugares de pérdidas se muestran ampliados en la Fig. 3a, 3b y 3c.
